农村煤改气之后，如何预防和减少地下聚乙烯（PE）燃气管道第三方破坏事故

彭知军/文

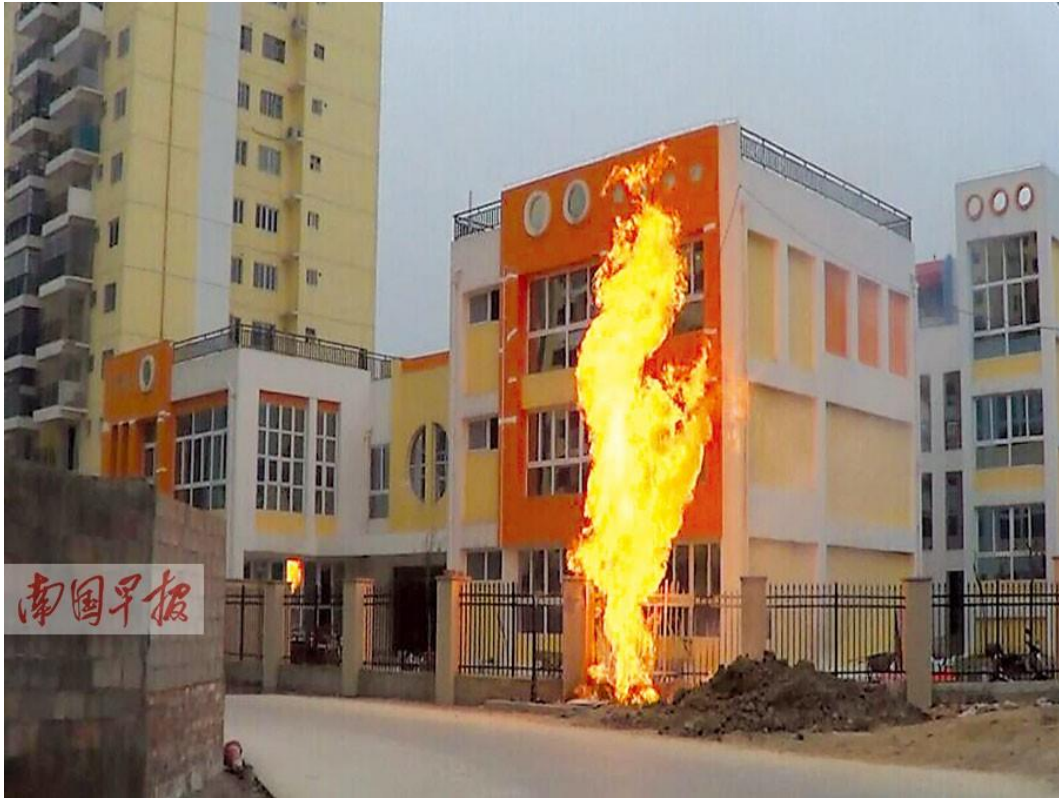
2015年2月10日上午，在南宁市秀厢大道鑫利华花城小区的一块空地上，几名工人点燃木头和木板烤火取暖，不料烤破地下的燃气胶管，导致燃气泄漏起火。燃气管道、各种网线等埋在地下约半米的位置，里面的管线几乎全被烧损。

近 3 层楼高的大火

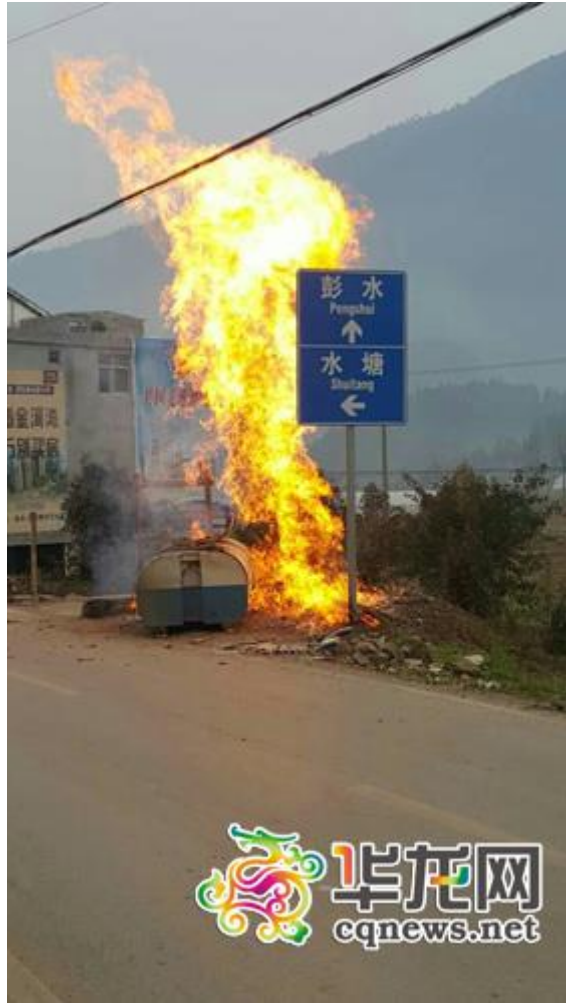
2016 年 2 月 9 日，重庆彭水县新田镇一处地下的天然气管道突然就破裂起火了，几米高的熊熊大火，烧了近一个小时。根据彭水县经信委事后出具的情况报告显示：燃烧的直接原因是村民在供气管道的覆土上面集中燃烧大量鞭炮、烟花等易燃易爆的垃圾，产生局部高温，致使供气管道融化并漏气，同时碰上明火，引发天然气燃烧。据村民提供的照片显示，目测事发处燃气管道埋设的深度也就 10 几厘米。事后记者在现场看到，附近整段燃气管暴露在外面，之前埋设的深度也大多不足 30 厘米。燃气公司的管道埋深显然是不够的。

熊熊大火

1、严格执行《城镇燃气设计规范》的条款，在埋深方面要作为施工、验收的重点，监理单位和建设单位都要加强施工质量管理。在永久性的主要路口等应设置保护措施，和垃圾池应适当增大间距等。

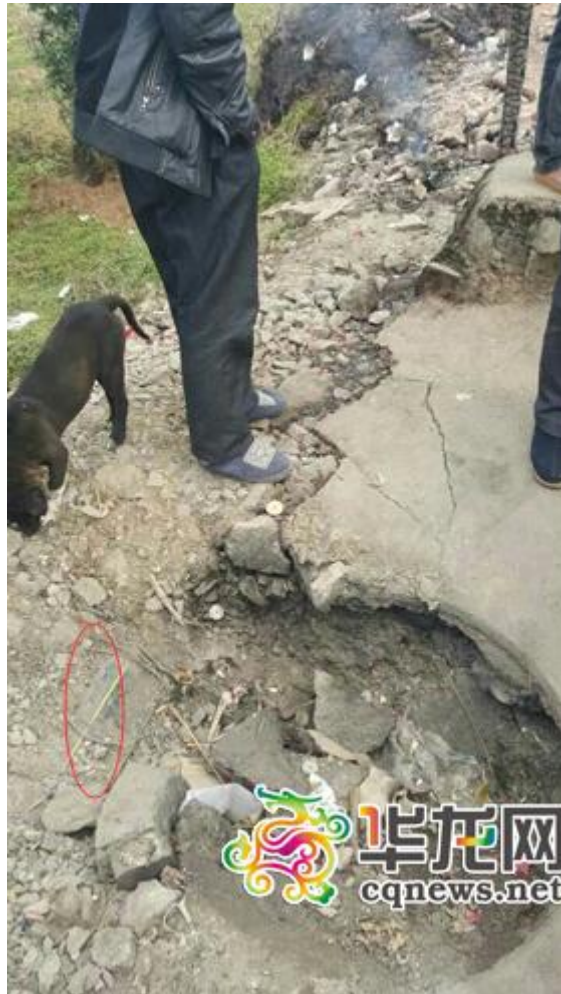
事发地的地表拂掉薄薄一层土，气管就露出来了（标红圈处）
